THỰC TRẠNG SẢN XUẤT NÔNG NGHIỆP VÀ TƯỚI TIÊU VÀ ĐỊNH HƯỚNG CÁC GIẢI PHÁP KHAI THÁC NGUỒN NƯỚC VÀ CÔNG NGHỆ TƯỚI CHO VÙNG BÃI SÔNG TP. HÀ NỘI

PGS.TS. Trần Chí Trung

Trung tâm PIM

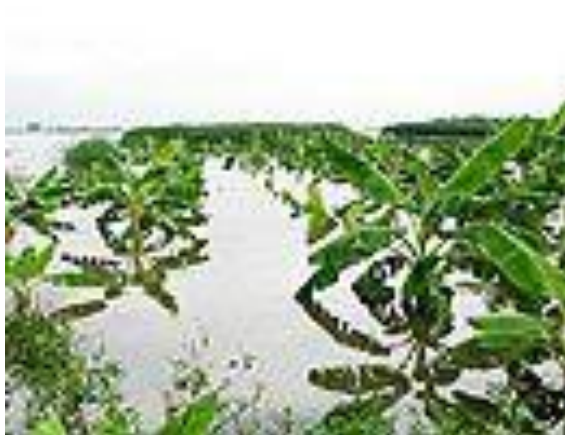
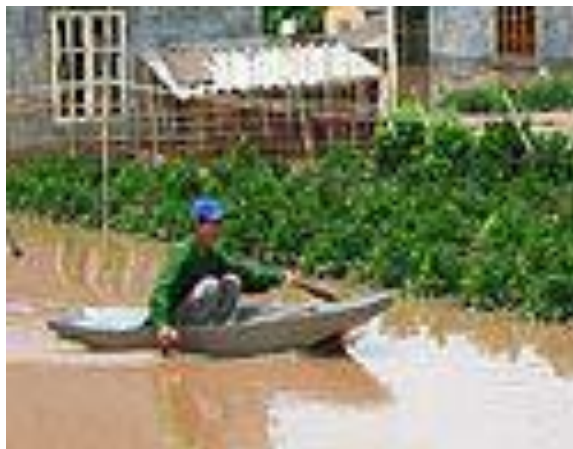
Hình 1 Bãi hoa màu vùng bai sông bị ngập nước năm 2002.

Năm 2002: Ngày 17/8/2002 mực nước hạ lưu sông Hồng tại Hà Nội là 11,67 m vượt báo động ba 17 cm. Đây sẽ là mức cao nhất kể từ năm 1996 dẫn đến nhà cửa, ruộng vườn chìm trong nước phù sa. Ngày 19/8/2002, do mực nước sông Đuống lên cao, vượt quá báo động 3, đê bồi ở hai thôn Chi Đông, Chi Nam, xã Lệ Chi, huyện Gia Lâm, Hà Nội bị vỡ một đoạn dài 10 m. Nước tràn ngập bãi trồng dâu rộng hơn 100 ha và tấn công vào 600 hộ dân với khoảng 2.800 nhân khẩu của xã.

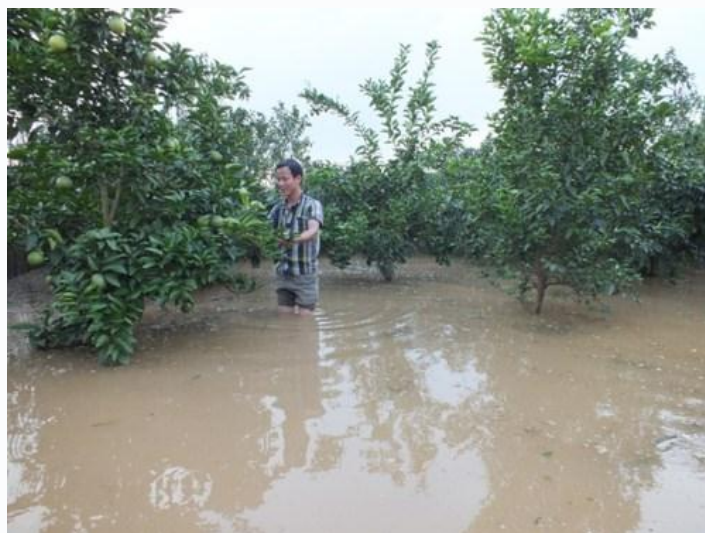
Hình 2. Vườn cây ăn quả tại xã Võng La, huyện Đông Anh bị ngập năm 2017

Năm 2017: Có lẽ ngoại trừ trận 'đại hồng thủy' năm 2008, sau gần 10 năm, người dân sống ở khu vực ngoài đê ở huyện Mê Linh lại dính một trận lũ kinh hoàng. Với 8 cửa xả đáy hồ Hòa Bình trút nước xuống sông Hồng, tới ngày 12/10/2017, dải đất nông nghiệp trù phú ngoài đê sông Hồng thuộc các huyện Mê Linh, Đông nơi tập trung hàng chục nghìn ha rau màu, cây ăn quả, chuồng trại chăn nuôi đã chìm sâu trong lũ. Nhiều nhà vườn, nông dân, chủ trang trại trắng tay. Tại các xã như Tráng Việt, Văn Khê, Hoàng Kim (huyện Mê Linh), phần lớn diện tích rau, hoa, cây ăn quả đã bị nhấn chìm. Ở xã Tráng Việt, vựa rau lớn nhất của huyện Mê Linh, toàn bộ hơn 200 ha rau màu thâm canh đã chìm dưới nước lũ sâu 3-4m. Tại xã Hoàng Kim, hàng trăm ha rau, hoa, cây ăn quả như chuối, táo, bưởi... đã cầm chắc mất trắng vì lũ.

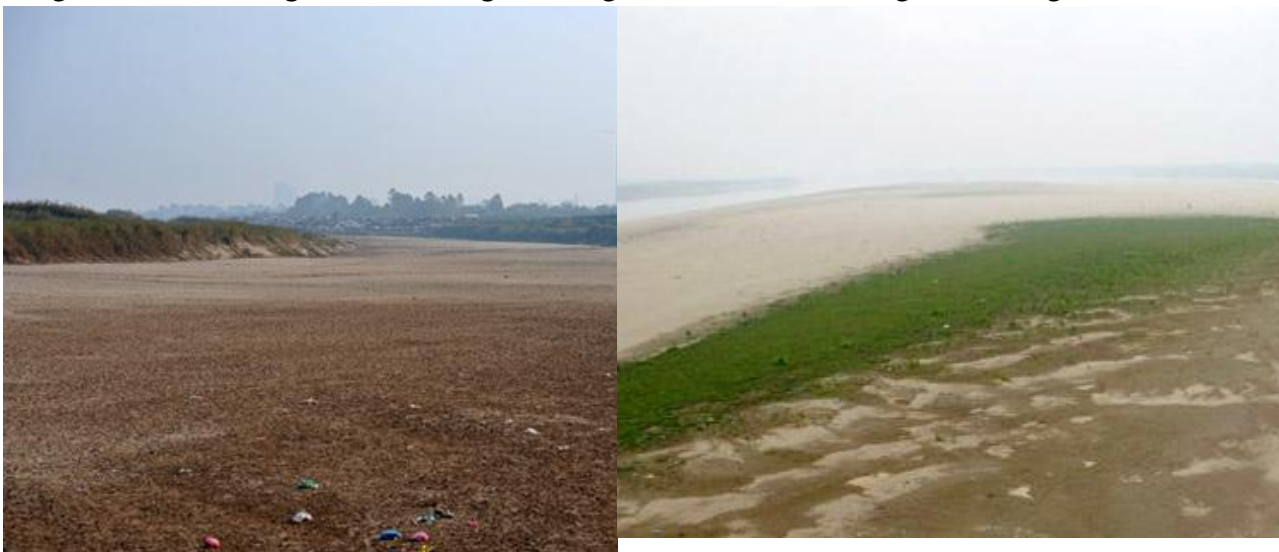
Hình 3. Tình trạng khô cạn tại sông Hồng năm 2010

Diễn hình từ tháng 11/2009 đến tháng 4/2010 trên sông Hồng đã trải qua mùa kiệt chưa từng có, mực nước tại cống Cẩm Đình liên tục dưới mức 3,0m. Mực nước sông Hồng tại Hà Nội xuống 0,56 m, thấp nhất trong chuỗi số liệu quan trắc từ nhiều năm. Chiều ngày 21/2/2010 mực nước sông Hồng tại trạm đo Hà Nội chỉ còn xấp xỉ 10 cm. Đây là mực nước thấp nhất kể từ khi có số liệu quan trắc. Nguyên nhân khiến sông Hồng cạn kiệt là ảnh hưởng của El Nino gây thiếu nước, khô hạn trên diện rộng. Nguồn cung cấp nước cho sông Hồng gồm các sông Đà, Thao, Lô đều chung tình trạng khô cạn. Nhiều sông nhánh do không được bổ sung nước nguồn đã bị ô nhiễm nghiêm trọng.
